# THE PROJECT TECH & MECH

## '90 PONTIAC FIREBIRD TRANS AM GTA

“90年型トランザムGTA”  
デイリー・ドライバー化計画。

Vol.2 ボディワーク開始

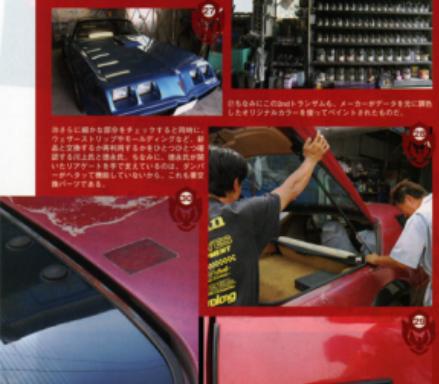
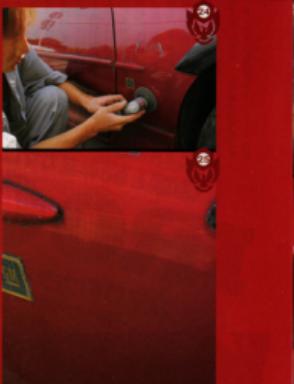
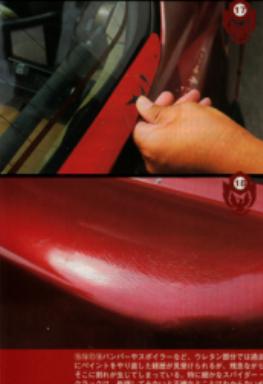
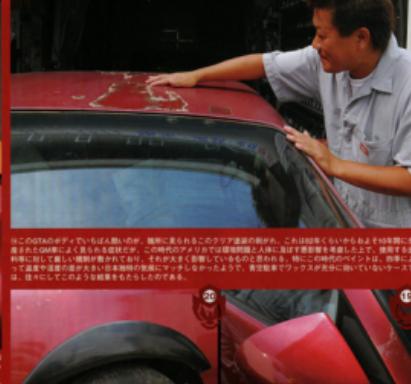
おさらばに顔かな部分をチェックすると同時に、  
エミゲートトリップやモールディングなど、  
車と空港するか再利用するかをひとつひとつ確認  
する上田氏と橋本氏。ちなみに、橋本氏が開  
いたアガードを手で見えていたのは、ダンパー  
がヘタって機能していないから。これも豪華

ヨウリヤガラス面鏡のモールディングやキーシリンダーは、フラットブラックに仕上げてもらうつもりだ。

泡手一レンズはアクリルの裏面が光沢として輝くあるべきところが白くなっている。これはなんとか空虚感がないところだが、季節的なことを考えると、できればユースドリーフを撮影したいところ。兼ねていい状態のページを見つけるあるどううか……。

ひび割れて白く剥がれたクリア塗装。これも80年代のAカーによく見られる症状のひとつ。

脚本ライターは既に本国仕様に変換されているが、ディーラー車ならではの、この駆って付けるようなオーバーフェンダーは取り外した上で、下処理を済めてもらわなくてはならない。
